**DENEY RAPORU**

AB-0556-T

**Numunenin adı ve tarifi** : Tek Kanat Ahşap Kapılar "LK2, LK3"  
*Name and identity of test sample*

TS EN 1363-1:2020 standardının genel gereksinimleri, TS EN 1363-2:1999 standardı yerine geçen veya ek metodlar ve TS EN 1634-1:2014+A1:2018 "**Yangına Dayanıklılık Deneyleri – Kapı ve Kepenkler- Bölüm 1: Yangın Kapıları ve Kepenkleri**" standardının özel şartları ile uygunluk içinde gerçekleştirilen yangına dayanıklılık testi.

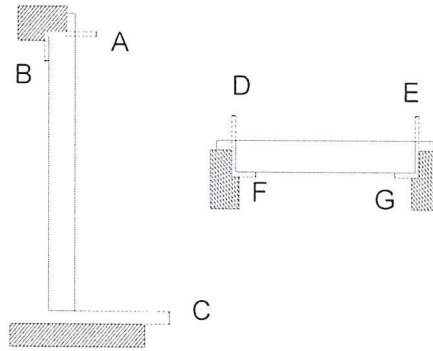
##### 4.2. Boşluk ölçümleri

Ölçüler mm cinsinden verilmiştir.

| Kapı No.1 | A | B | C | D | E | F | G |
| Kapı No.2 | A | B | C | D | E | F | G |

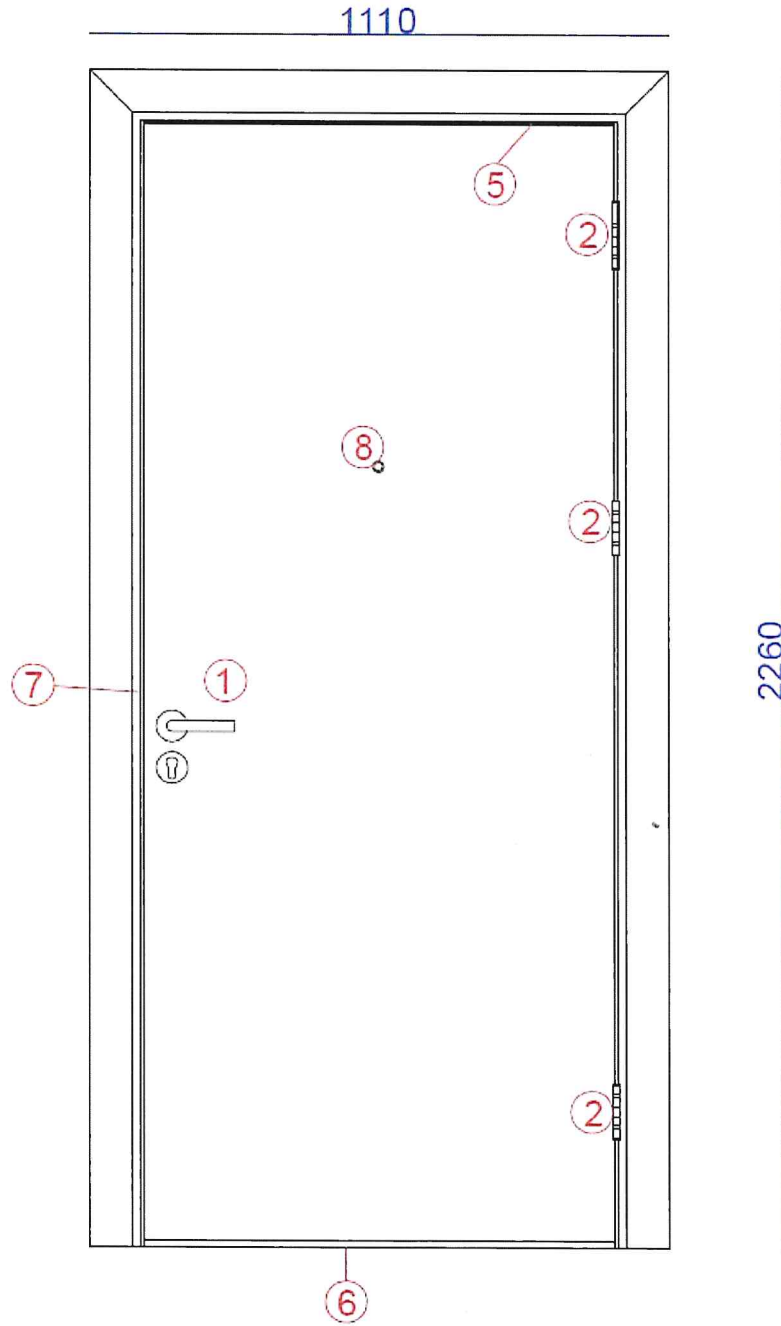
Şekil 1: Kapı No.1'in aleve maruz kalmayan taraf görünümü.

Detaylı bilgi için **bkz. şekil 1-6.**

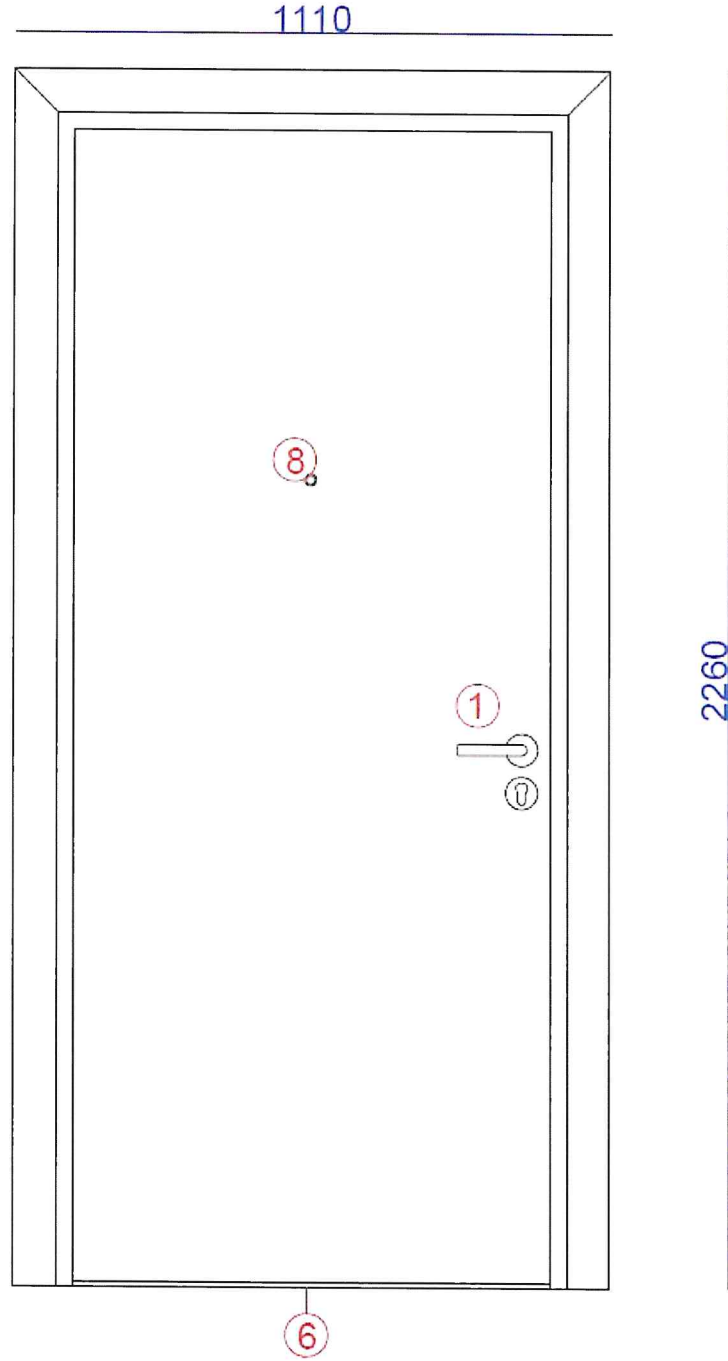
Şekil 2: Kapı No.1'in aleve maruz kalan taraf görünümü.

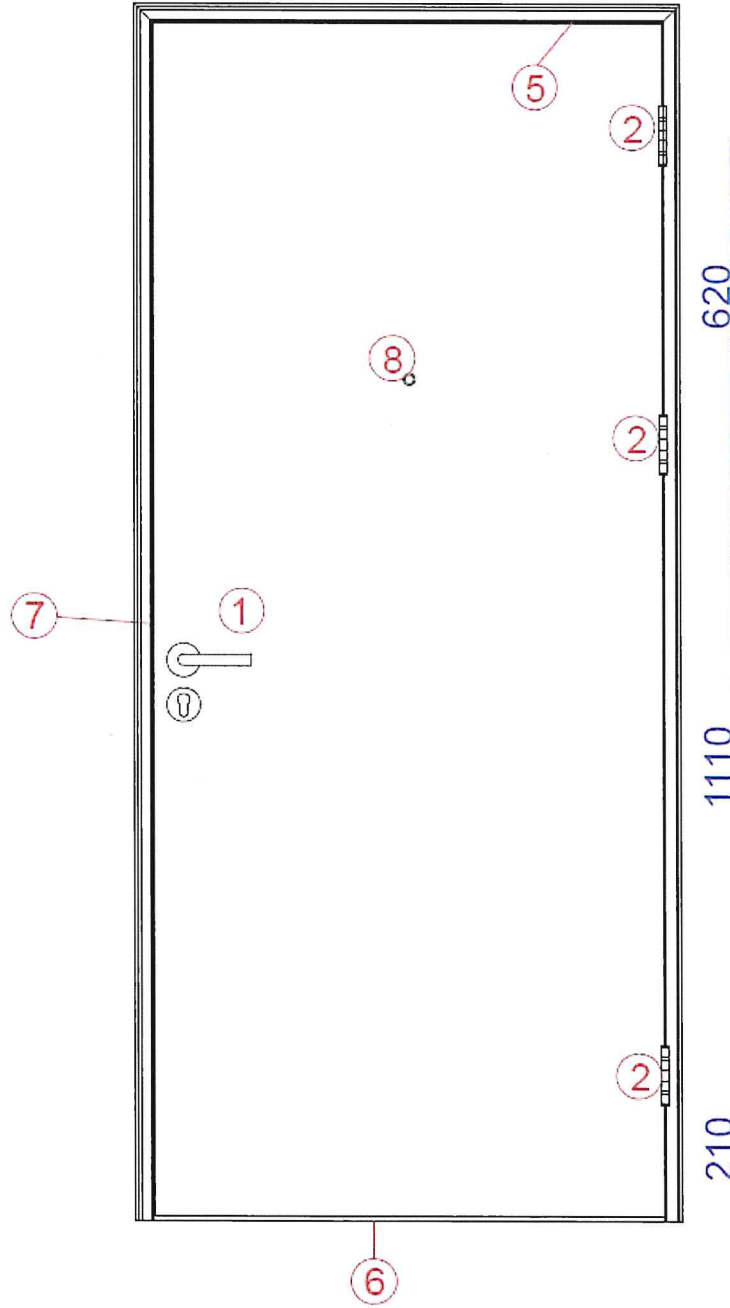
Şekil 3: Kapı No.1'in menteşe detayı.

Kanat üç adet menteşe ile bağlanmıştır.

- **Tip** : Paslanmaz çelik oval menteşe – SOHO – 063949
  - **Boyutlar** : 76,2 x 101,6 x 3 x 14 mm (g x y x k x Ø)
  - **Konum** : Kanat altından menteşenin merkezine 210 mm, menteşelerin merkezleri arası mesafe sırasıyla 1111 mm ve 620 mm. (Bkz. **şekil 3 ve şekil 6.**)
  - **Sabitlenme** : 5 x 25 mm krom vida ile sabitlenmiştir.

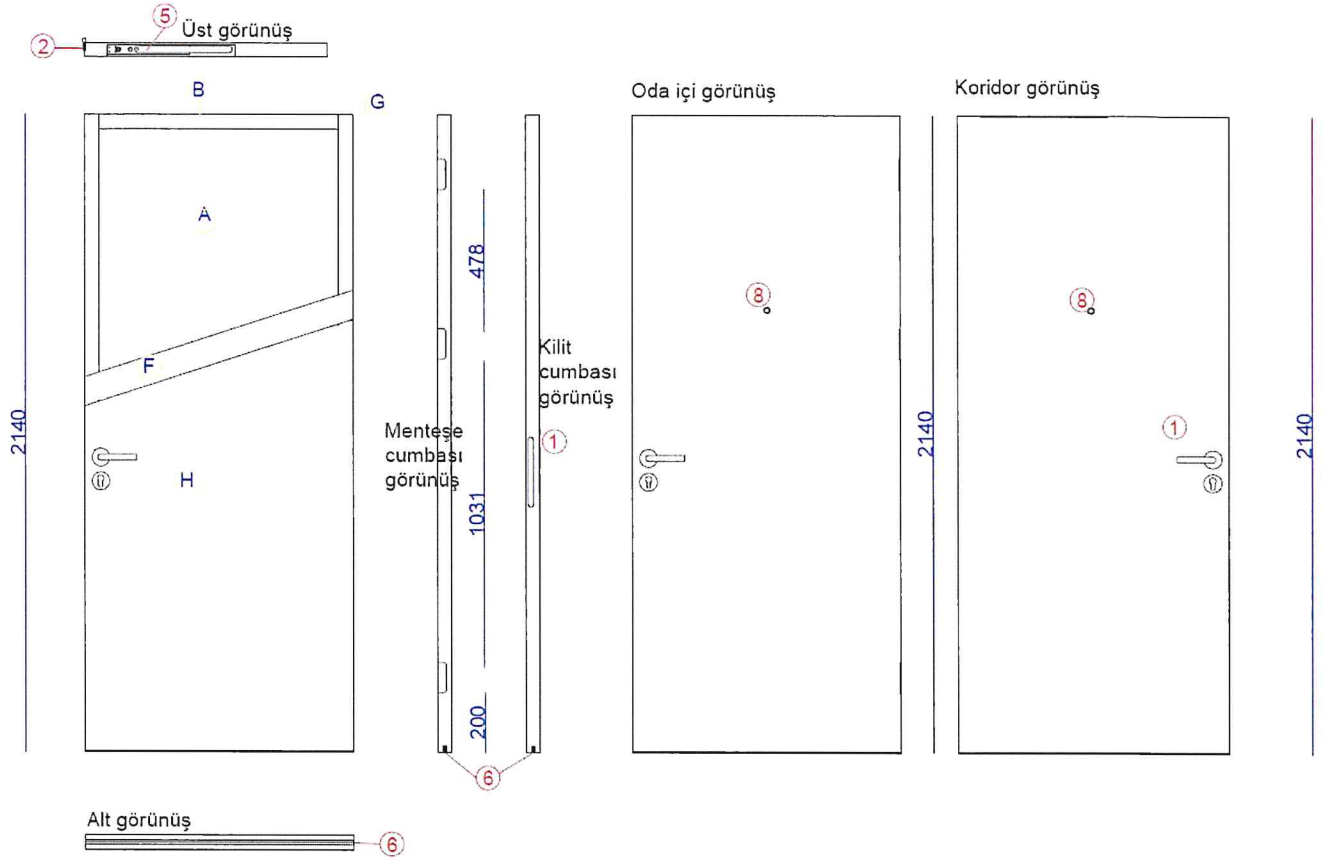
Şekil 5: Kapı No.1'in kanat detayı

Kanat MDF ile kaplanmıştır. Kanat içerisinde delikli okal levha kullanılmıştır. Kapı sereni kanat içerisinde, alt ve üst köşelerde kullanılmıştır. Kanadın alt kenarında yangına dayanımlı giyotin fitil kullanılmıştır. Kanadın alt ve üst kenarında PVC kenar bandı kullanılmıştır.

- Boyutlar : 904 x 43 x 2140 mm (g x k x y)
- Dış yüzey : MDF; Yoğunluk: 820 kg/m<sup>3</sup>; Kalınlık: 4 + 4 mm (iki yönde de) (Bkz. **şekil 4-6.**)
- İç yüzey :
  - Tip : Köknar - ladin kapı sereni
    - o Boyutlar : 35 x 50 mm (g x y)
    - o Nominal Yoğunluk : 425 kg/m<sup>3</sup>
    - o Konum : Kanat içerisinde, alt ve üst köşelerde kullanılmıştır.

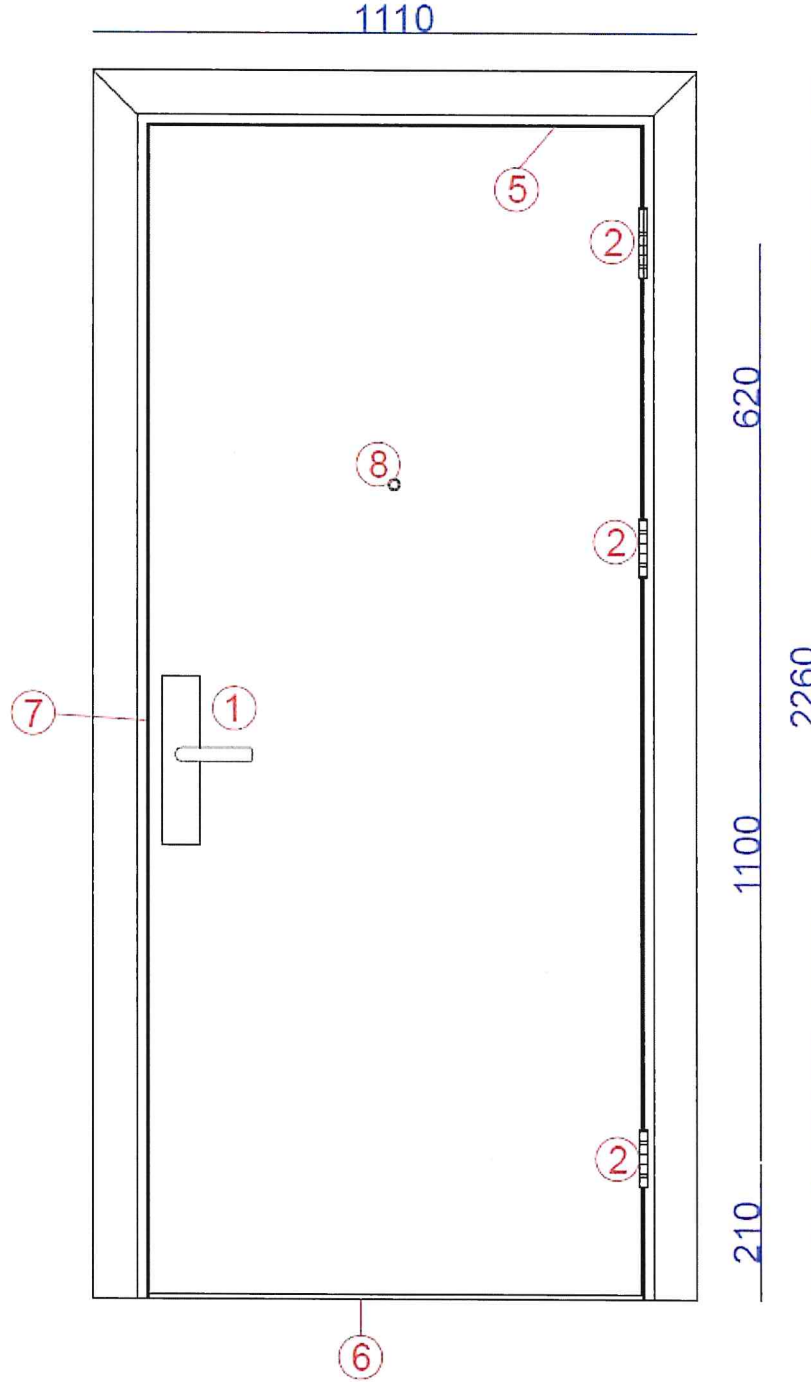
Şekil 7: Kapı No.2'nin aleve maruz kalmayan görünümü ve menteşe detayı.

Detaylı bilgi için **bkz. şekil 7-12.**

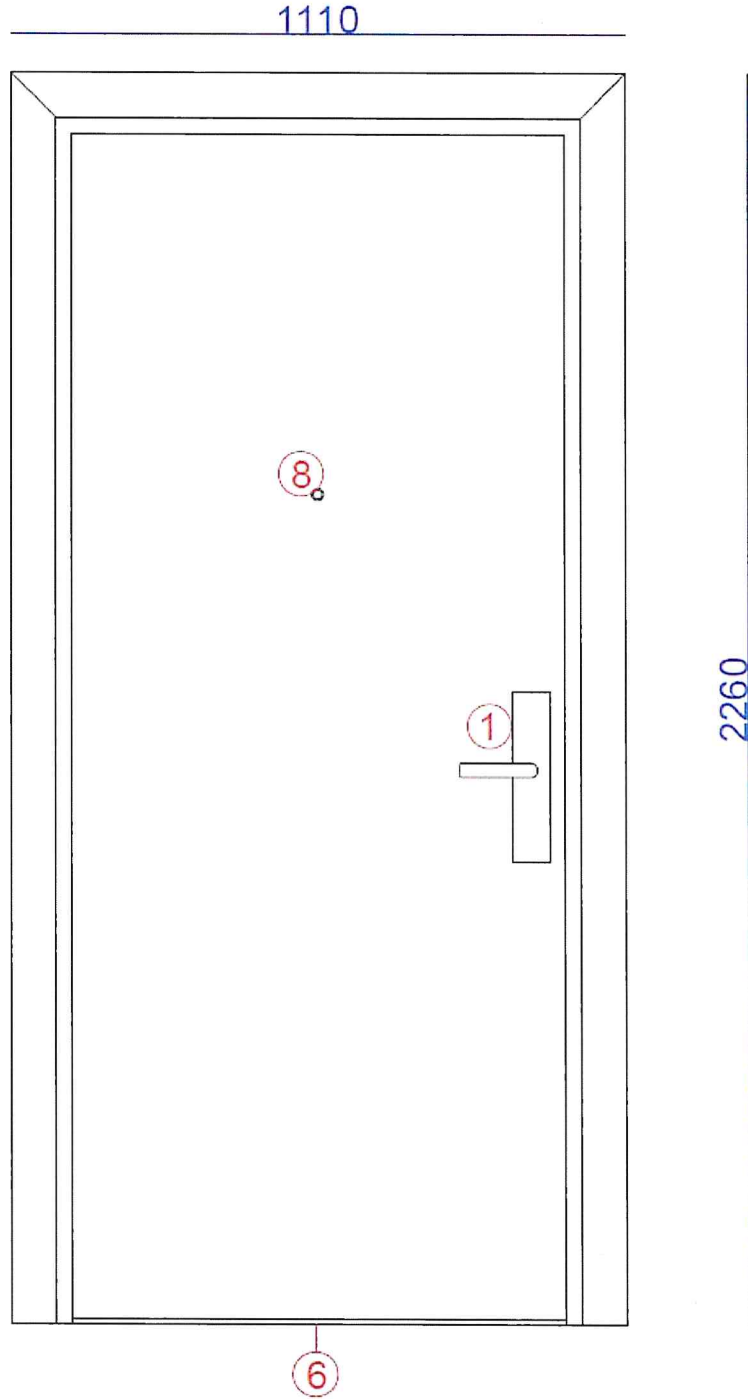
Şekil 8: Kapı No.2'in aleve maruz kalan taraf görünümü.

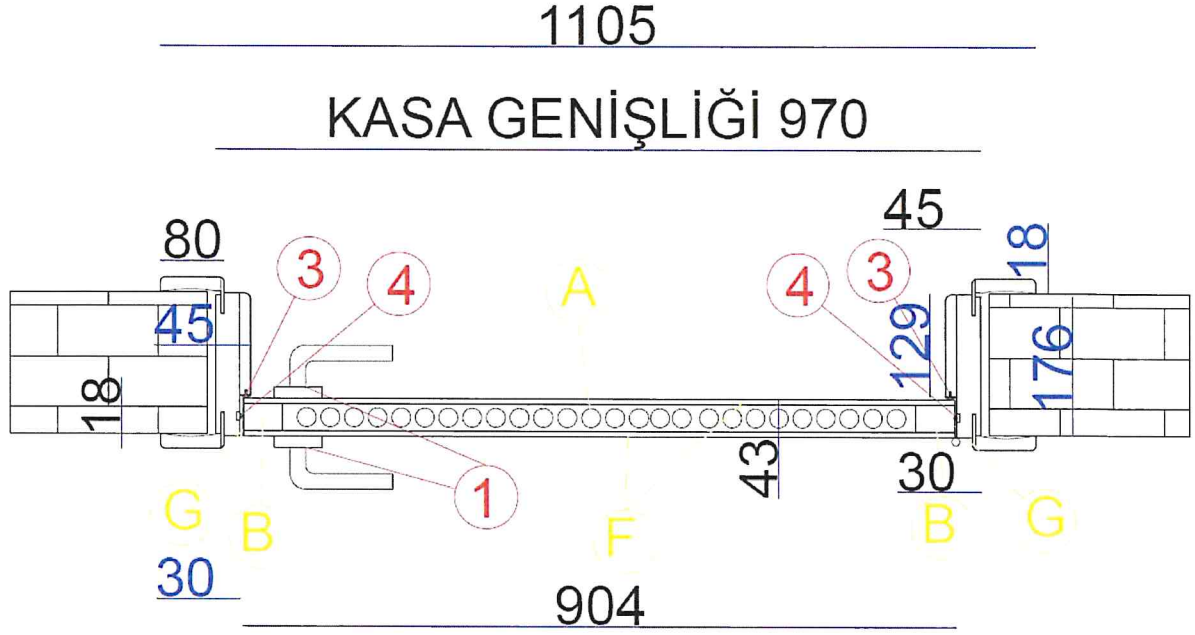
Şekil 9: Kapı No.2'nin enine kesit görünümü.

- **Tip** : Kasa – MDF (1. Katman); Yoğunluk: 748 kg/m<sup>3</sup>; Kalınlık: 30 mm  
– MDF (2. Katman); Yoğunluk: 740 kg/m<sup>3</sup>; Kalınlık: 14 mm  
– Laminat kaplama; Yoğunluk: 1350 kg/m<sup>3</sup>; Kalınlık: 0,6 mm  
(Bkz. **şekil 9 ve şekil 11.**)  
Pervaz – MDF (1. Katman); Yoğunluk: 700 kg/m<sup>3</sup>; Kalınlık: 18 mm  
– MDF (2. Katman); Yoğunluk: 850 kg/m<sup>3</sup>; Kalınlık: 4 mm  
– Laminat kaplama; Yoğunluk: 1350 kg/m<sup>3</sup>; Kalınlık: 0,2 mm  
(Bkz. **şekil 9 ve şekil 11.**)

- **Tip** : PVC bazlı ses fitili – PLASFİT – AK-03
  - **Boyutlar** : 12 x 5 mm (g x y)
  - **Konum** : Kasa binisinde kullanılmıştır. (Bkz. **şekil 9 ve şekil 11.**)

- **Tip** : Grafit bazlı duman ve yangın fitili – SEALZ – 066499
  - **Boyutlar** : 10 x 4 mm (g x k)
  - **Konum** : Kasada, kanat temas noktalarında kullanılmıştır.  
(Bkz. **şekil 9 ve şekil 11.**)

- Tip : Köknar - ladin kapı sereni
    - o Boyutlar : 35 x 50 mm (g x y)
    - o Nominal Yoğunluk : 425 kg/m<sup>3</sup>
    - o Konum : Kanat içerisinde, alt ve üst köşelerde kullanılmıştır. (Bkz. **şekil 9 ve şekil 11.**)

- Tip : Delikli okal levha – SAUERLAND SPANPLATTE – SAUERLAND35 RH
    - o Kalınlık : 35 mm
    - o Nominal yoğunluk : 363 kg/m<sup>3</sup>
    - o Delik çapı : 18 mm

- o Konum : Kanat içerisinde kullanılmıştır. (Bkz. **şekil 9 ve şekil 11.**)
- Fitil :
  - Tip : Kapı altı giyotin – SOHO – 070730
    - o Boyutlar : 30 x 13 mm (y x k)

- o Konum : Kanadın alt kenarında kullanılmıştır. (Bkz. **şekil 9 ve şekil 11.**)
- Kenar bandı :
  - Tip : PVC kenar bandı –TECE – 120080-1460 pera
    - o Boyutlar : 1 x 50 mm (k x g)

- o Konum : Kanat alt ve üst kenarında kullanılmıştır. (Bkz. **şekil 9 ve şekil 11.**)

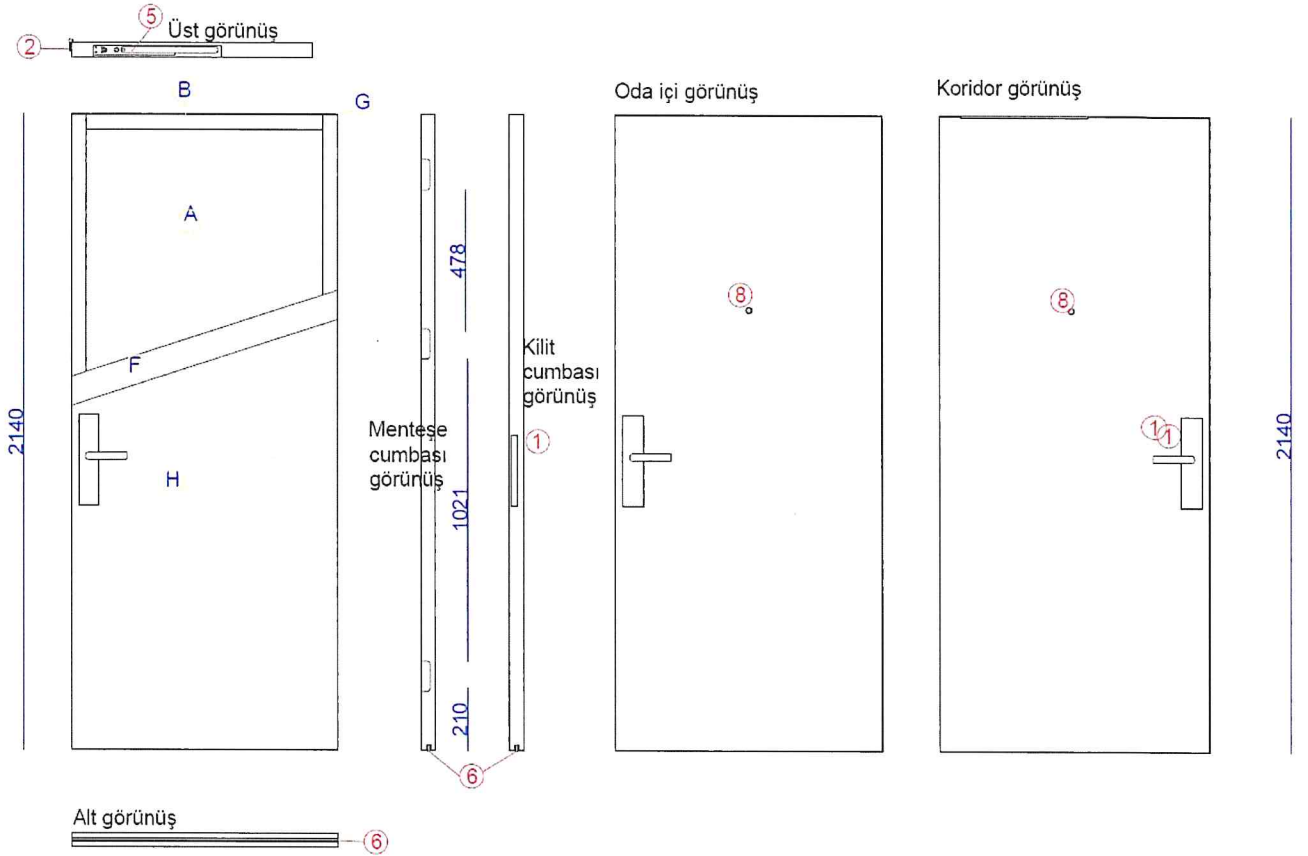
Şekil 10: Kapı No.2'nin kanat detayı.

Kanat MDF ile kaplanmıştır. Kanat içerisinde delikli okal levha kullanılmıştır. Kapı sereni kanat içerisinde, alt ve üst köşelerde kullanılmıştır. Kanadın alt kenarında yangına dayanımlı giyotin fitil kullanılmıştır. Kanadın alt ve üst kenarında PVC kenar bandı kullanılmıştır.

- Boyutlar : 904 x 43 x 2140 mm (g x k x y)
- Dış yüzey : MDF; Yoğunluk: 820 kg/m<sup>3</sup>; Kalınlık: 4 + 4 mm (iki yönde de) (Bkz. **şekil 9-11.**)
- İç yüzey :

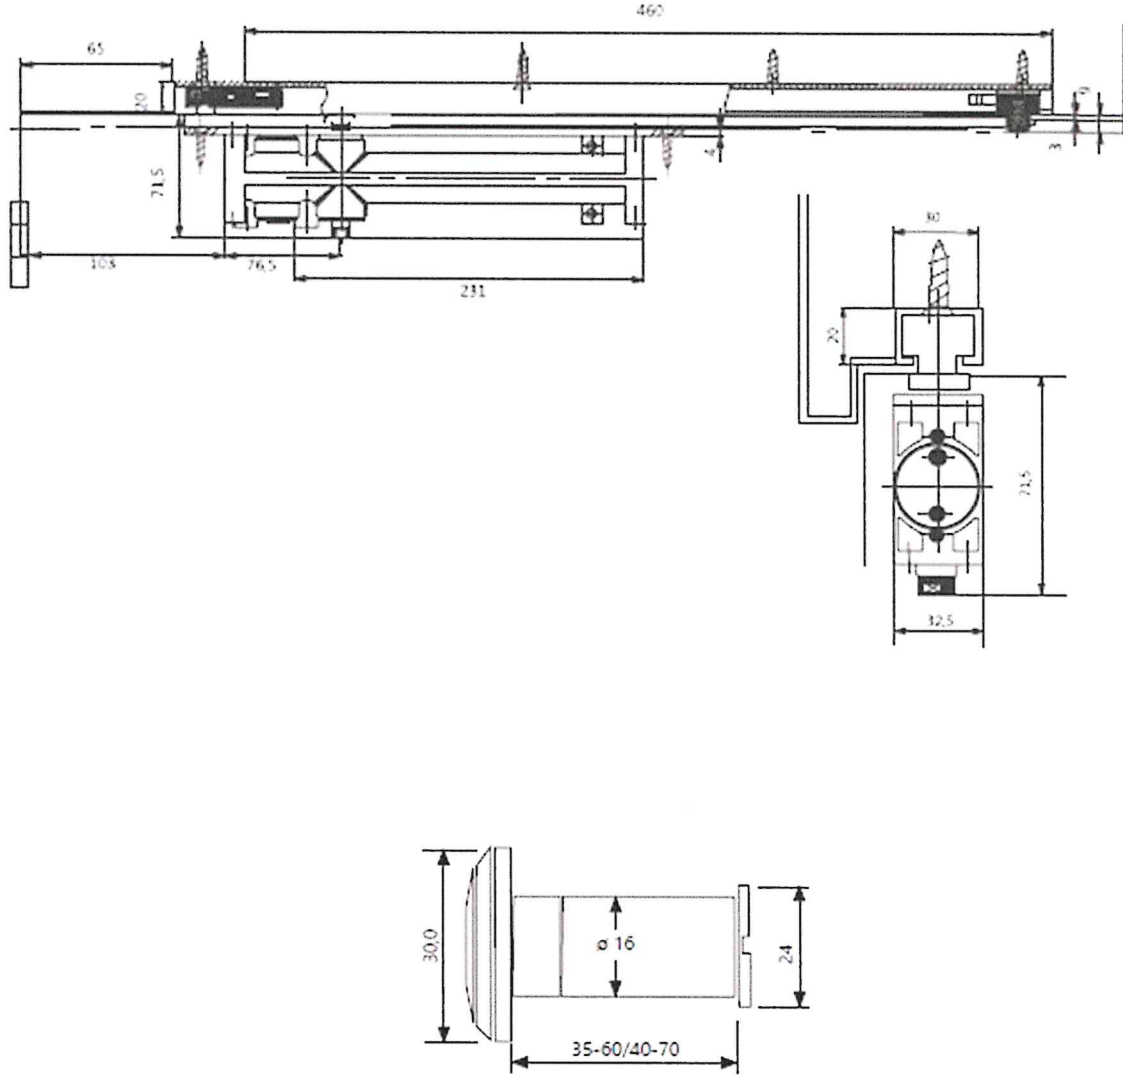
Şekil 12: Kullanılan gizli kapı kapatıcının ve dürbünün detayı.

- **Tip** : Gizli gömme kapı kapatacıcı – DOREX – CDC-3800
  - **Boyutlar** : (Bkz. **şekil 12.**)
  - **Konum** : Kanat kenarından 60 mm mesafede.
  - **Gömme kısım için kanat boşluk ölçüleri**: 240 x 80 x 35 mm (g x d x y)
  - **Yalıtım** : Grafit bazlı intumesan koruma pedi – PYROPLEX – PMFS2; Kalınlık: 1 mm

- **Tip** : Pirinç kapı dürbünü – BEIJING OUPU OPTIC – QUP 4014
  - **Boyutlar** : (Bkz. **şekil 12.**)
  - **Konum** : Kanat altından 1490 mm mesafede.

- **Tip** : Gizli gömme kapı kapatici – DOREX – CDC-3800
  - o **Boyutlar** : (Bkz. **şekil 12.**)
  - o **Konum** : Kanat kenarından 60 mm mesafede.
  - o **Gömme kısım için kanat boşluk ölçüleri**: 240 x 80 x 35 mm (g x d x y)
  - o **Yalıtım** : Grafit bazlı intumesan koruma pedi – PYROPLEX – PMFS2; Kalınlık: 1 mm

- **Tip** : Pirinç kapı dürbünü – BEIJING OUPU OPTIC – QUP 4014
  - o **Boyutlar** : (Bkz. **şekil 12.**)
  - o **Konum** : Kanat altından 1490 mm mesafede.

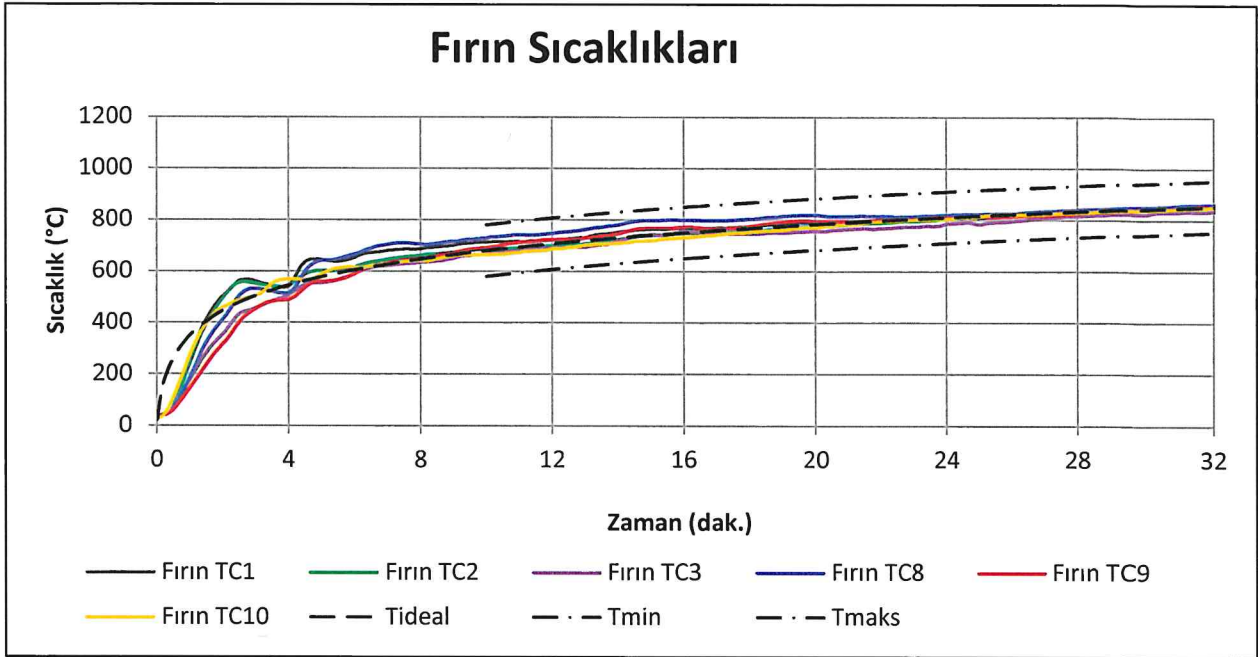
Şekil A1: Fırın sıcaklıkları

Fırının ısıtılması, TS EN 1363-1:2020 standardında belirtilen yangın eğrisine göre yapılmıştır.

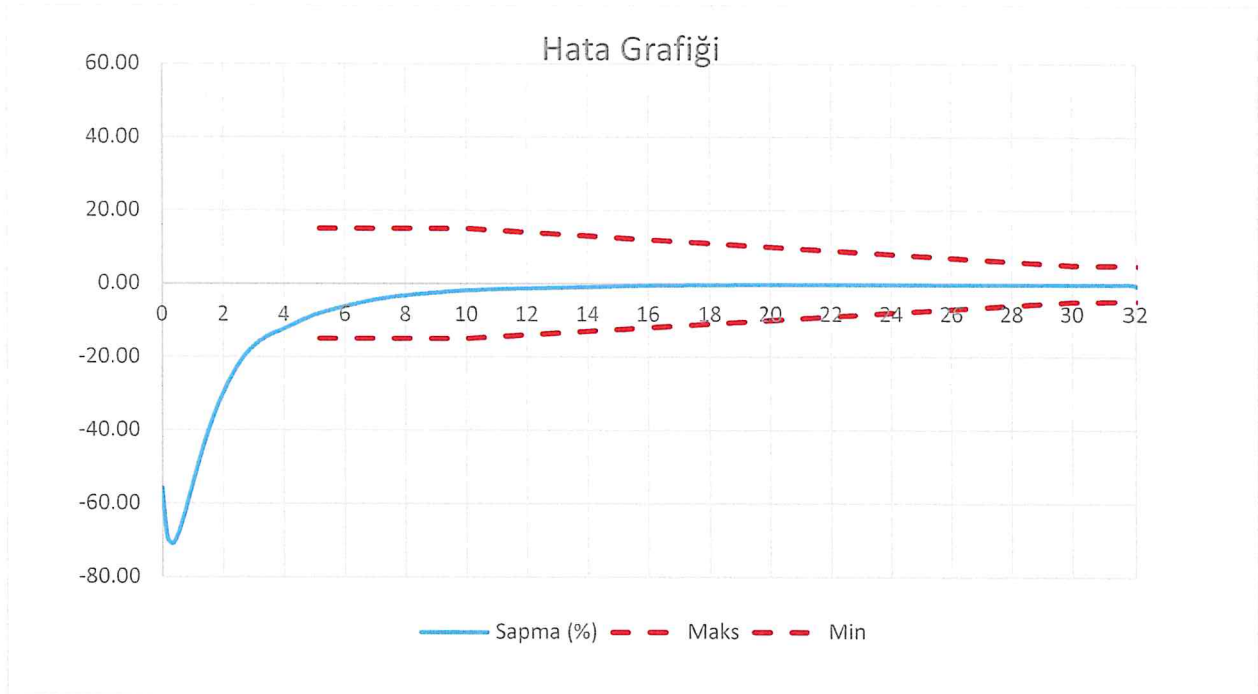
Şekil A2: Fırın sıcaklıkları hata grafiği.

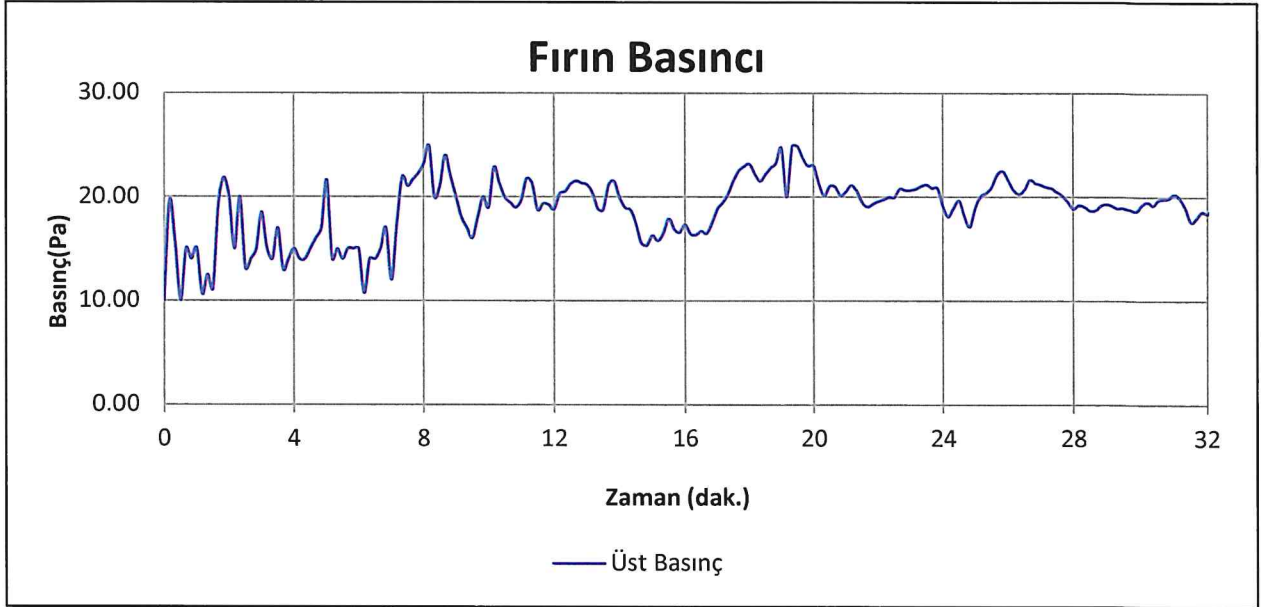
Şekil A3: Fırın basıncı

Fırında hedeflenen basınç, yer seviyesinden 500 mm yükseklikte 0 Pa, test numunelerinin üzerinde ise 20 Pa'dır.

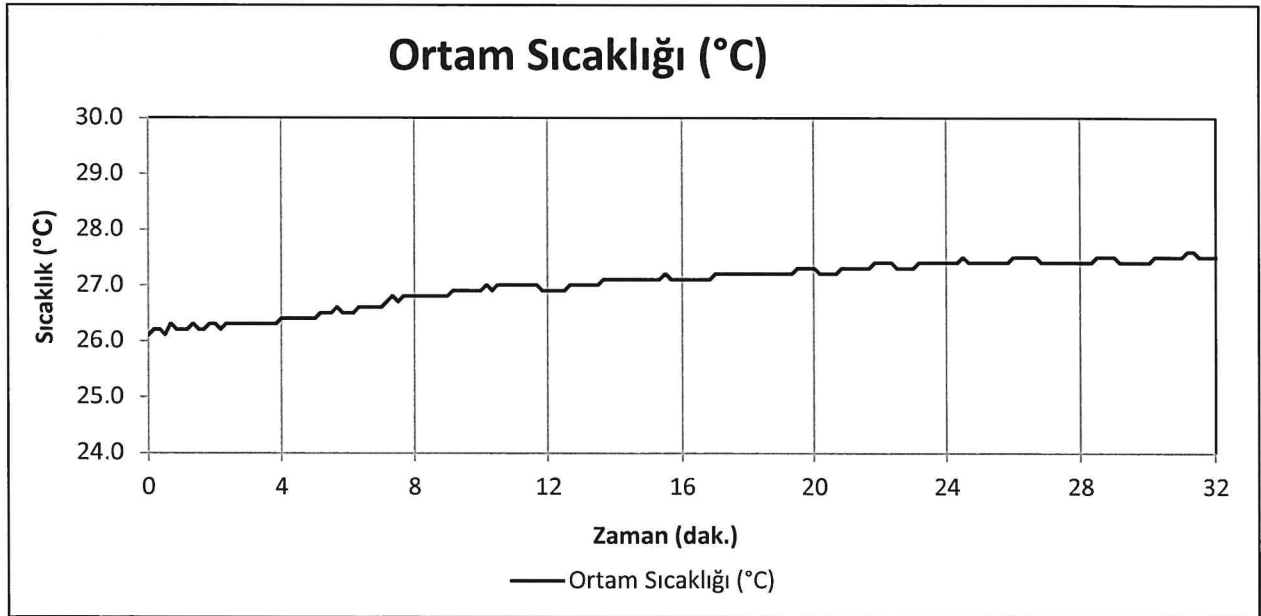
Şekil A4: Laboratuvar ortam sıcaklığı

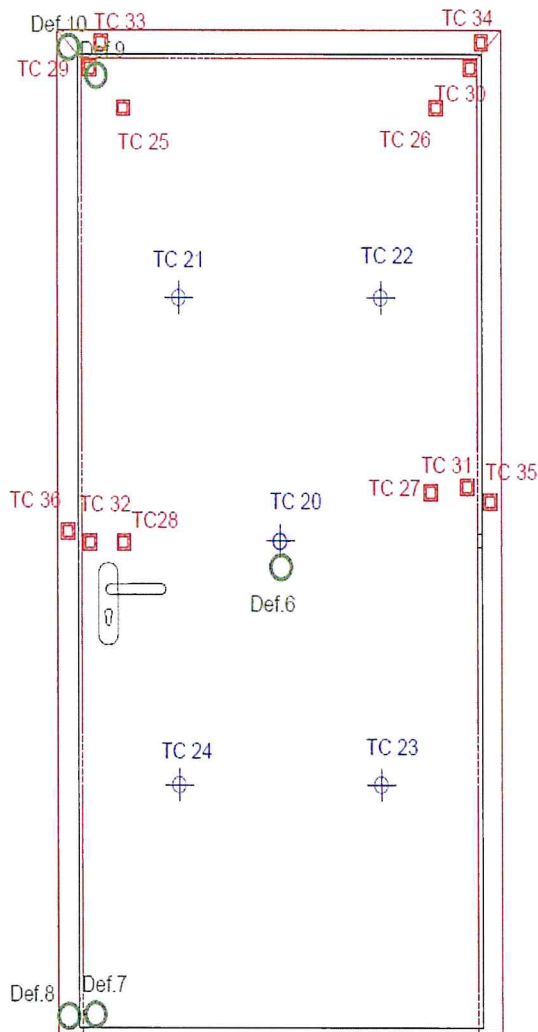
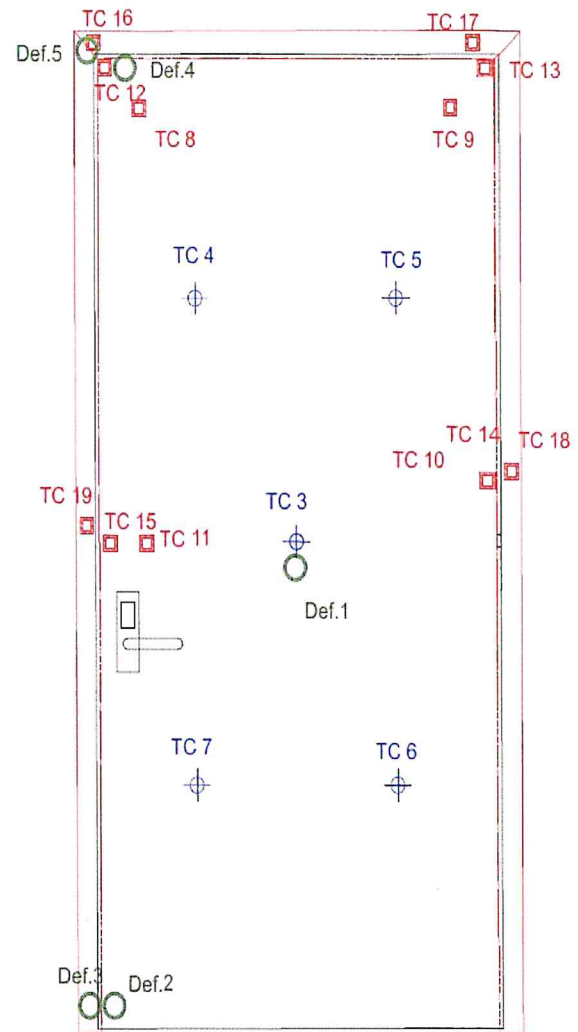
Şekil B1: Isıl çift ve sehim ölçer konumları.

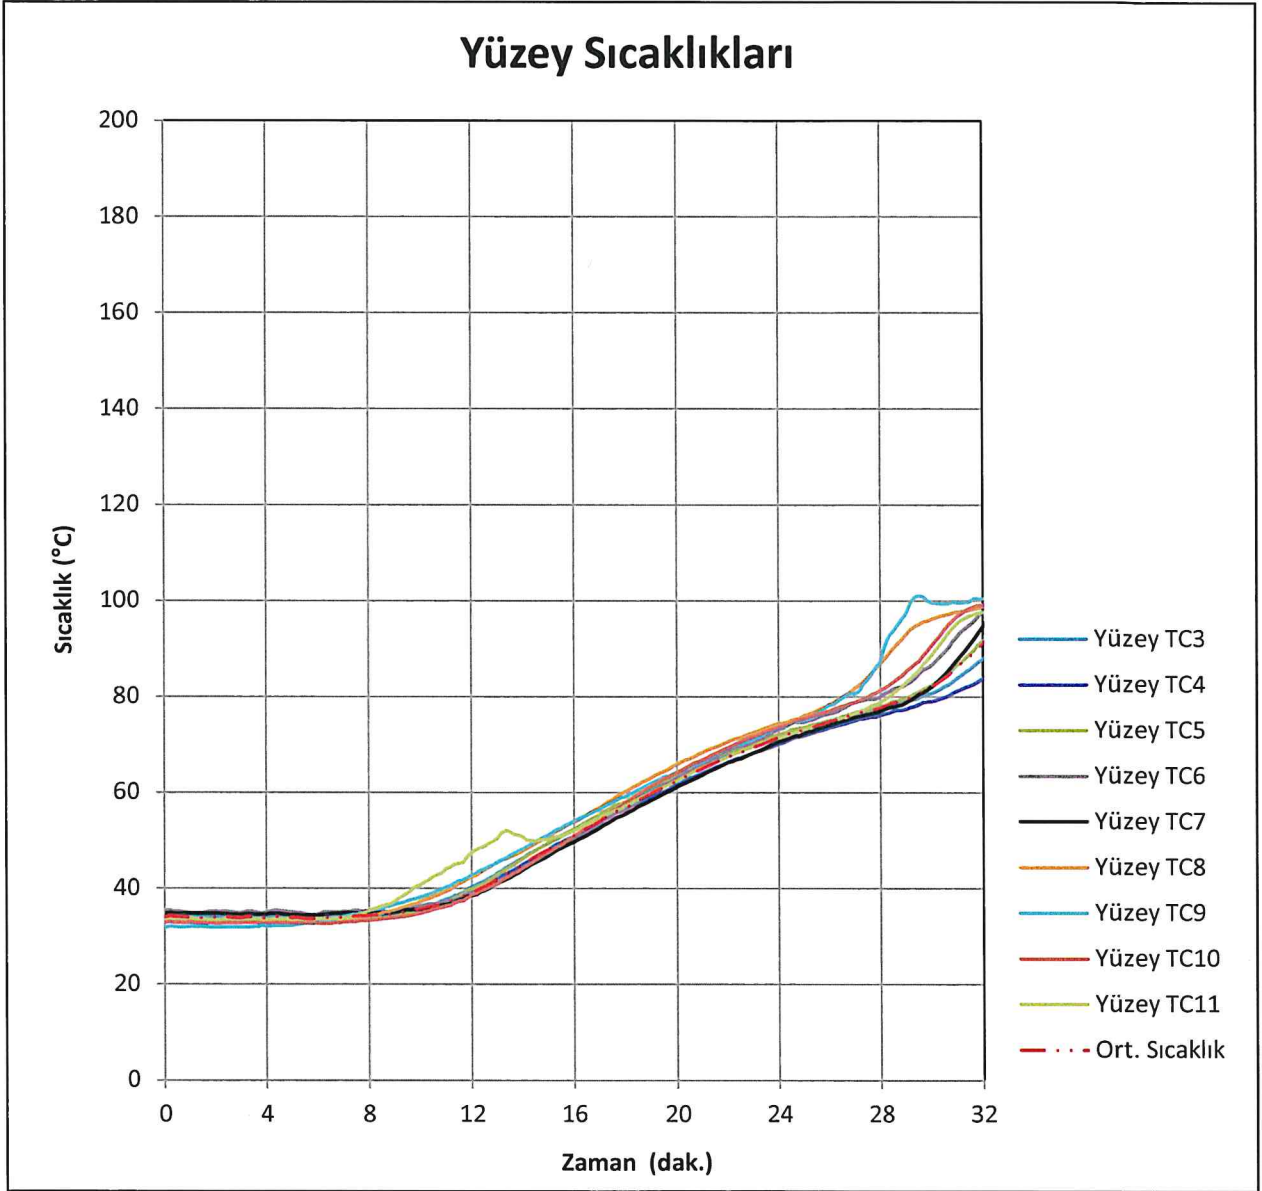
Şekil B2: Kapı No.2'nin yüzey sıcaklıkları (TC3 – TC11 ve ortalama sıcaklık)

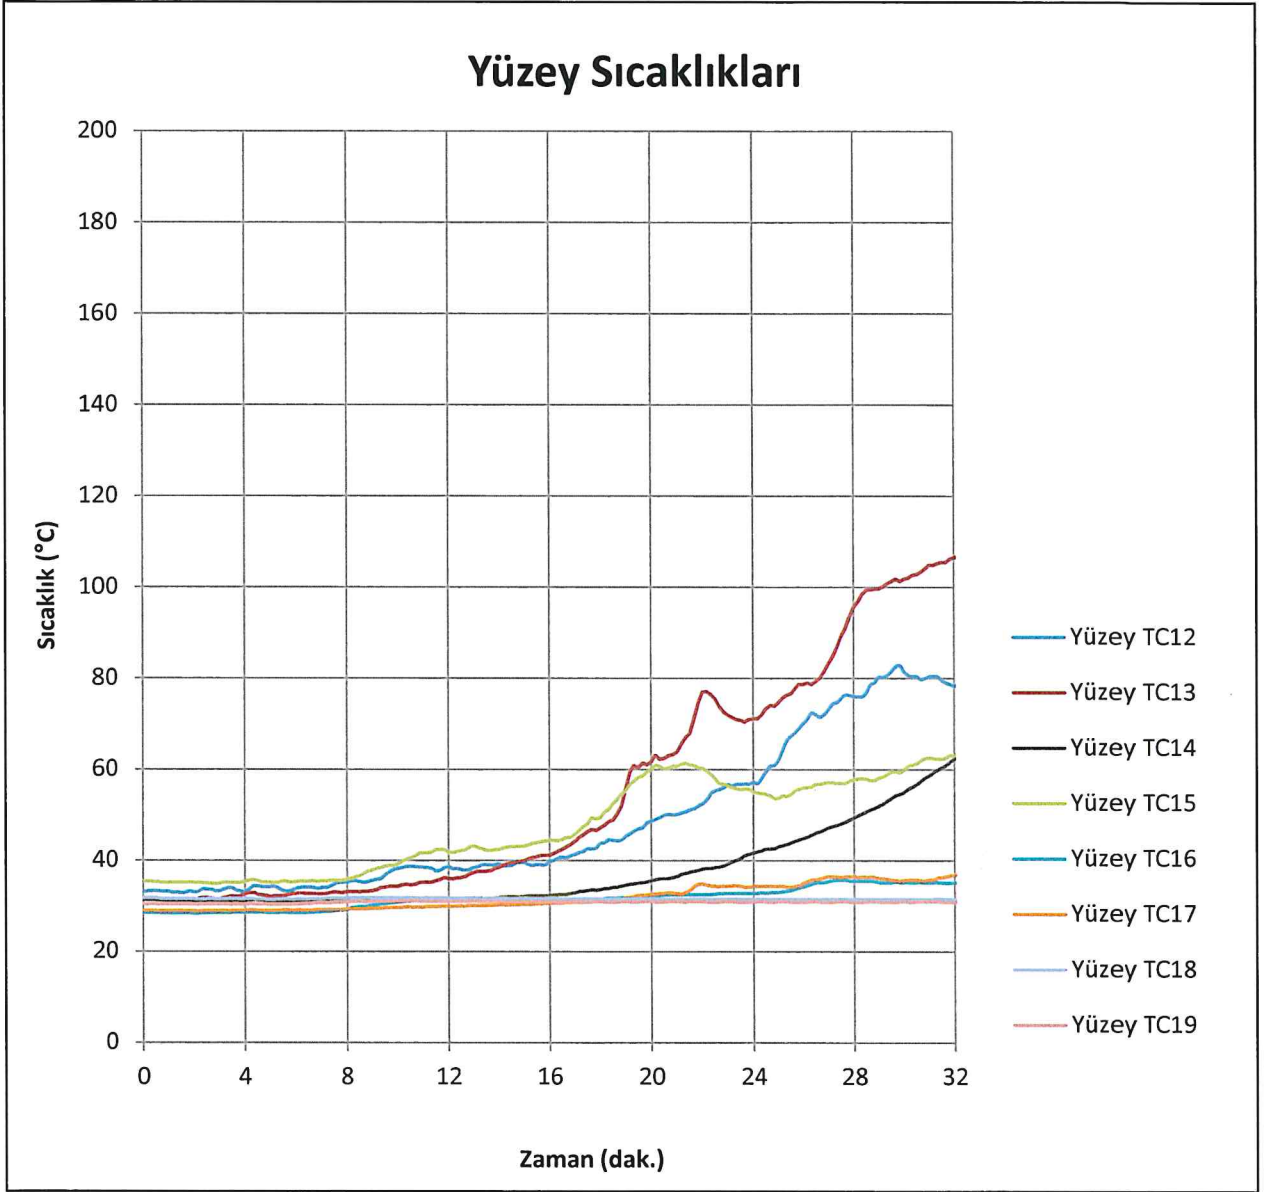
Şekil B3: Kapı No.2'nin yüzey sıcaklıkları (TC12 – TC19).

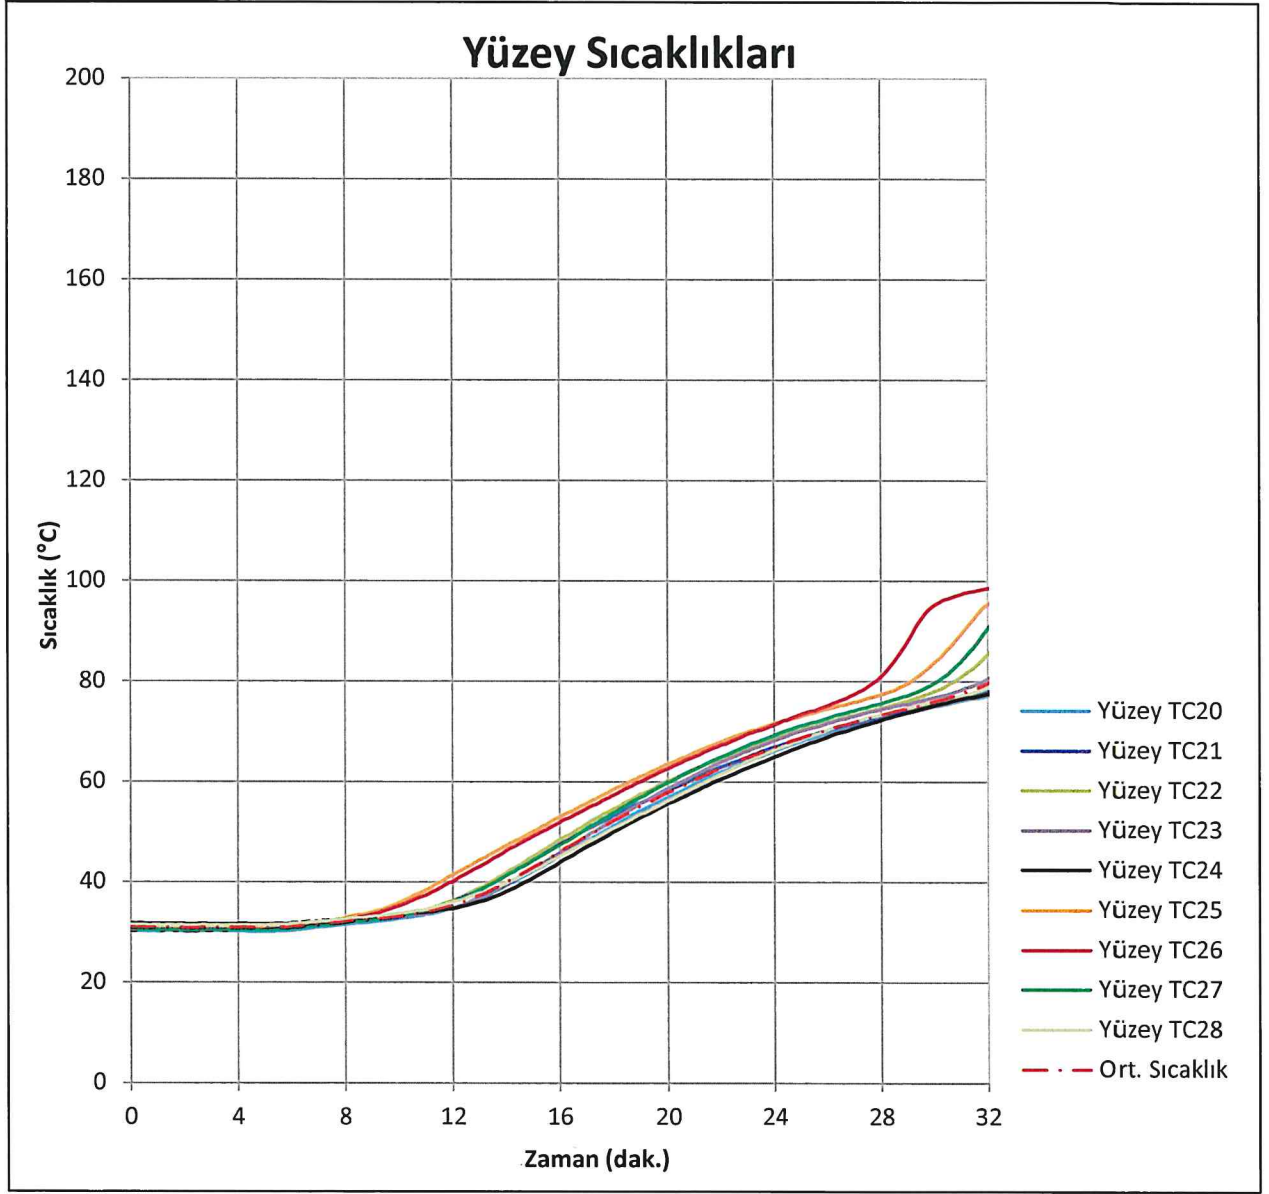
Şekil B4: Kapı No.1'in yüzey sıcaklıkları (TC20 – TC28 ve ortalama sıcaklık).

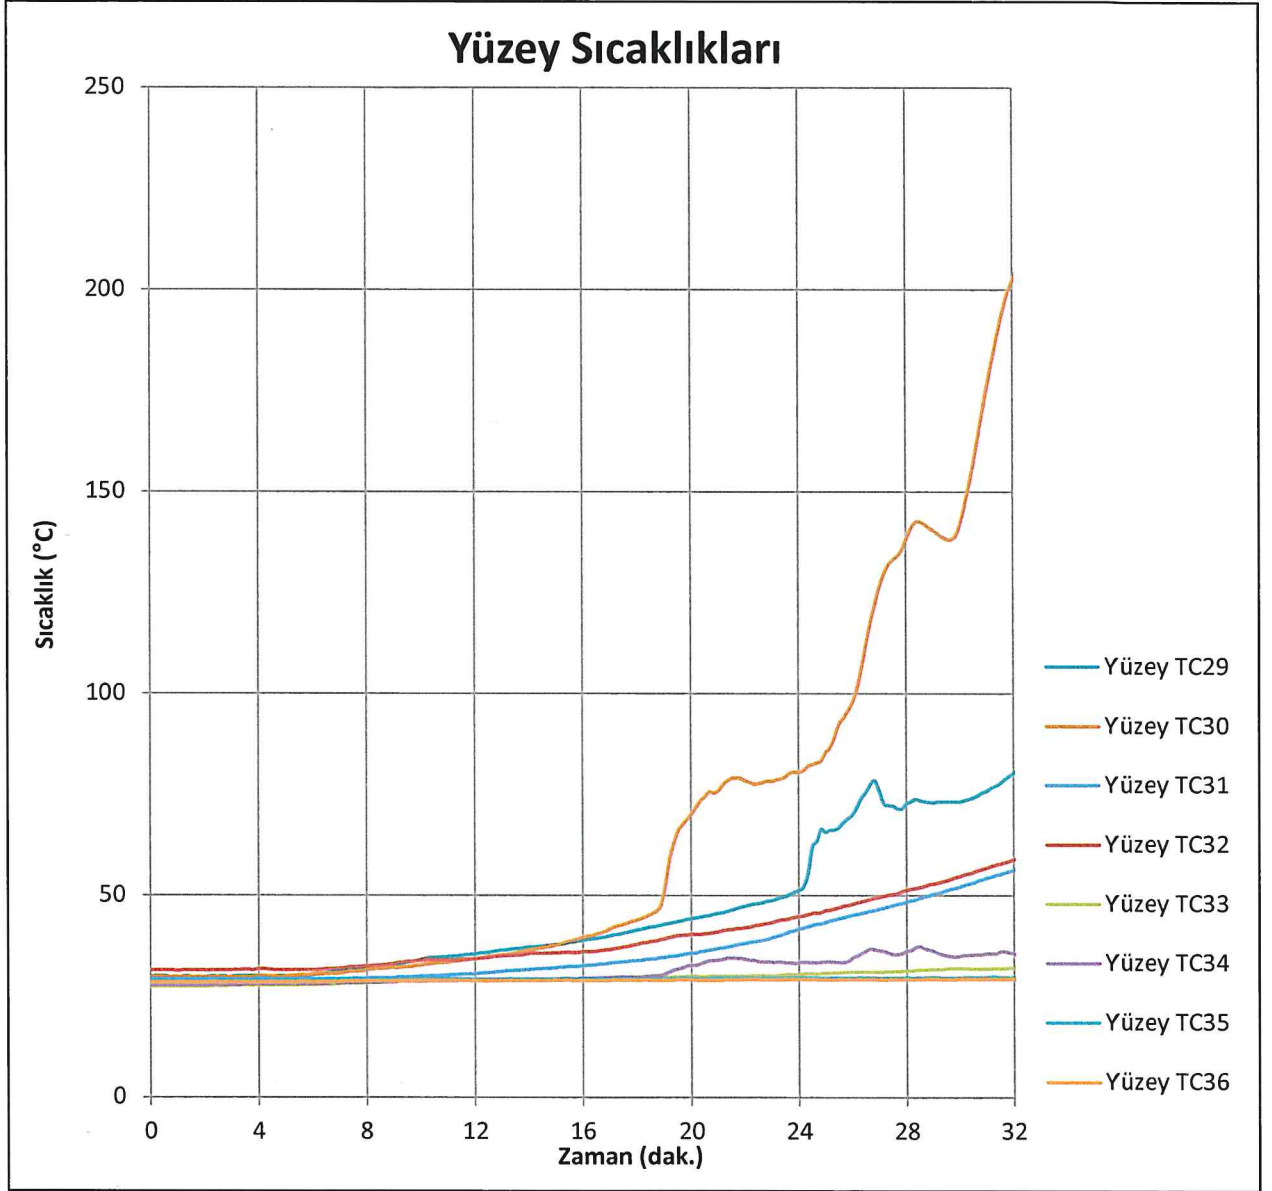
Şekil B5: Kapı No.1'in yüzey sıcaklıkları (TC29 – TC36)

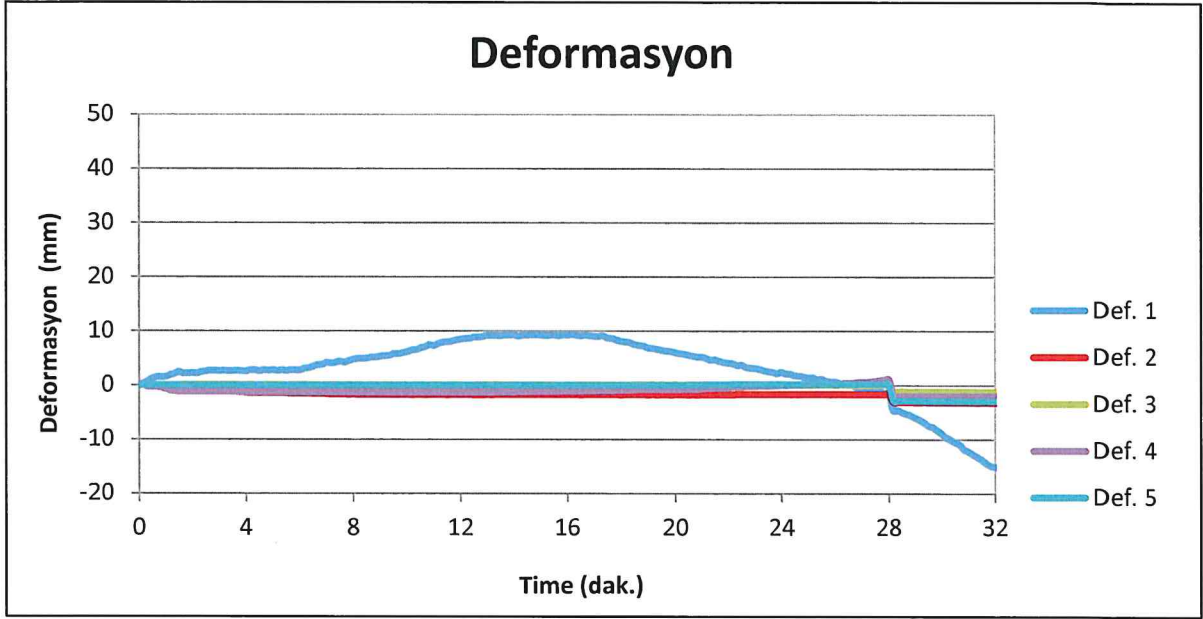
Şekil B6: Kapı No.2'nin deformasyon grafiği.

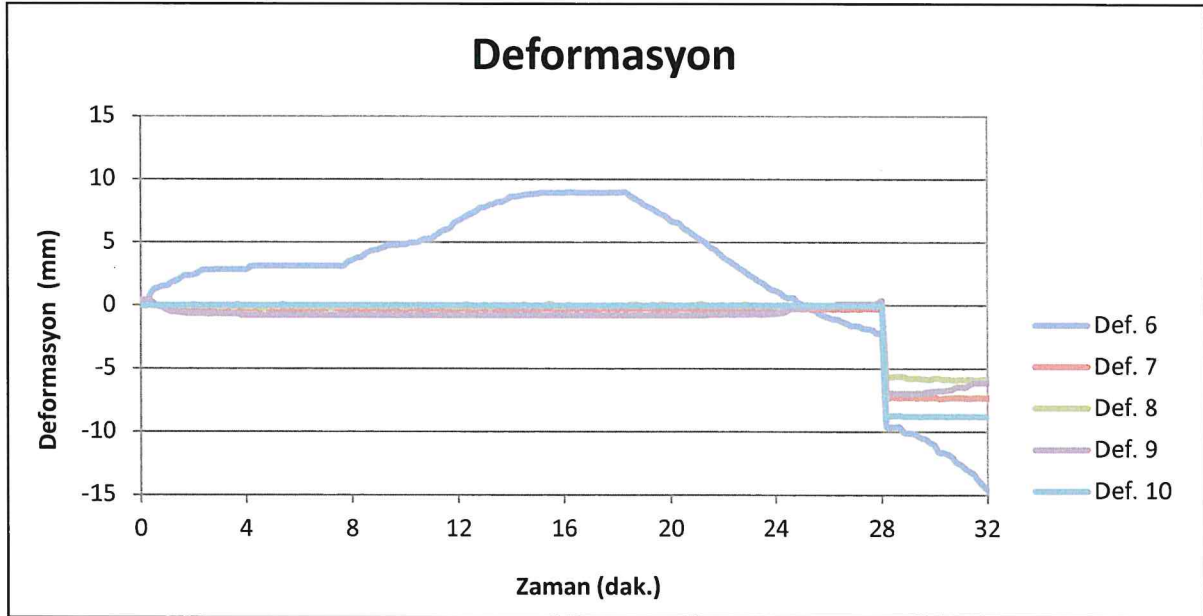
Şekil B7: Kapı No.1'in deformasyon grafiği
