**DENEY RAPORU**

AB-0556-T

**Numunenin adı ve tarifi** : Tek Kanat Ahşap Kapılar "LK2, LK3"  
*Name and identity of test sample*

TS EN 1363-1:2020 standardının genel gereksinimleri, TS EN 1363-2:1999 standardı yerine geçen veya ek metodlar ve TS EN 1634-1:2014+A1:2018 "**Yangına Dayanıklılık Deneyleri – Kapı ve Kepenkler- Bölüm 1: Yangın Kapıları ve Kepenkleri**" standardının özel şartları ile uygunluk içinde gerçekleştirilen yangına dayanıklılık testi.

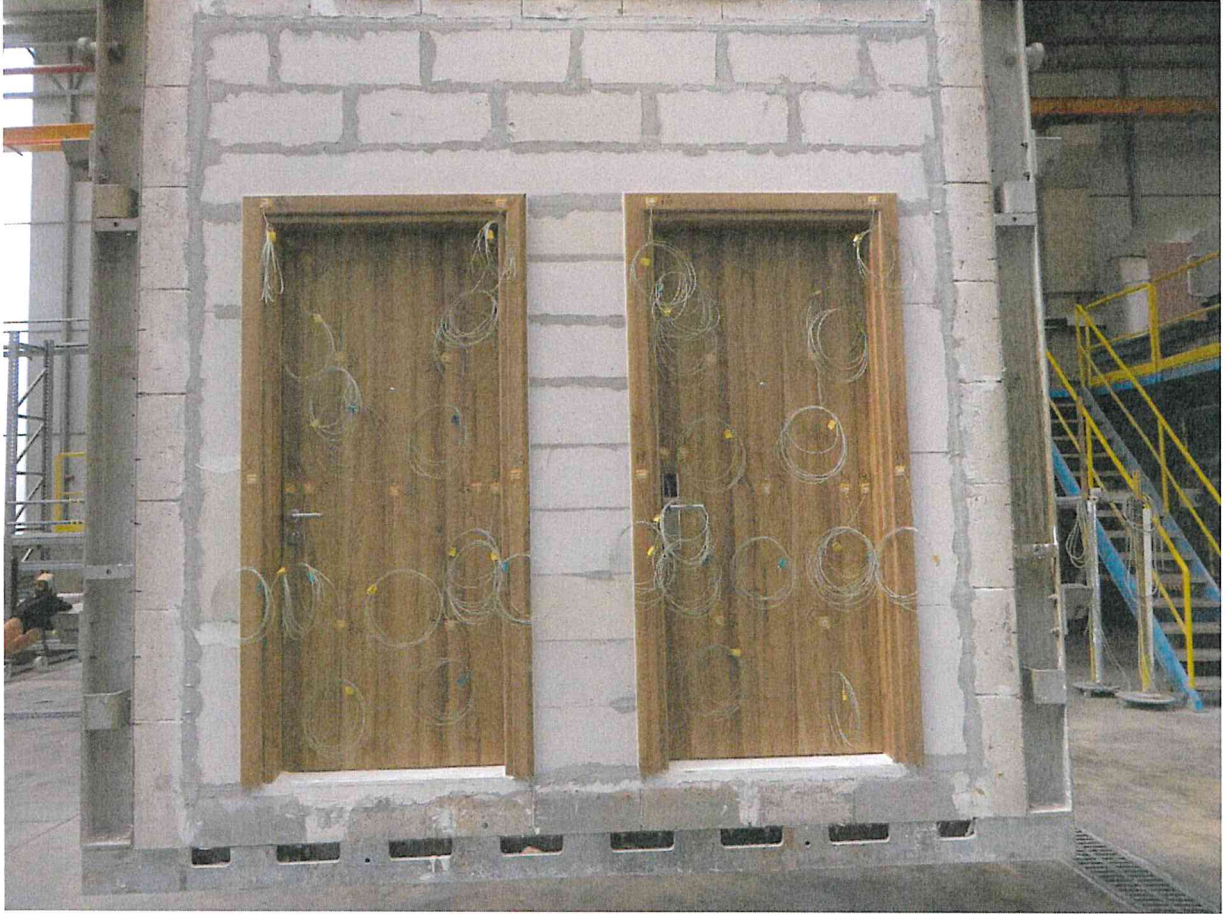
Resim C1: Kapı No.1 ve Kapı No.2'nin aleve maruz kalmayan yüzeyinin test öncesi görünümü.

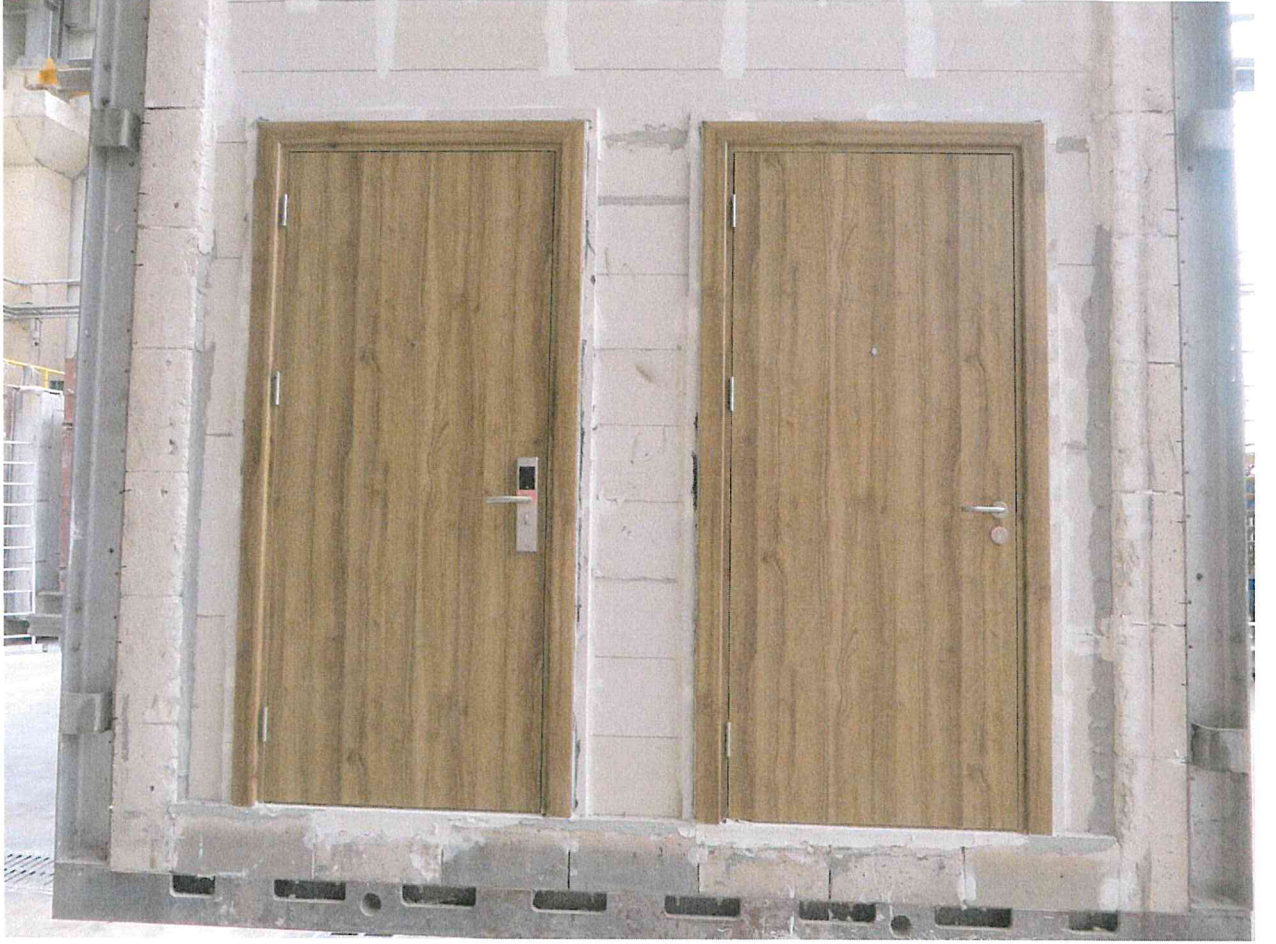
Resim C2: Kapı No.1 ve Kapı No.2'nin aleve maruz kalan yüzeyinin test öncesi görünümü.
